# SIKA AT WORK

## SCHNELLE UND SICHERE BRÜCKENINSTANDSETZUNG

Sika® HANV Rapid

Wallstraßenbrücke der Bundesstraße 10,  
Ulm

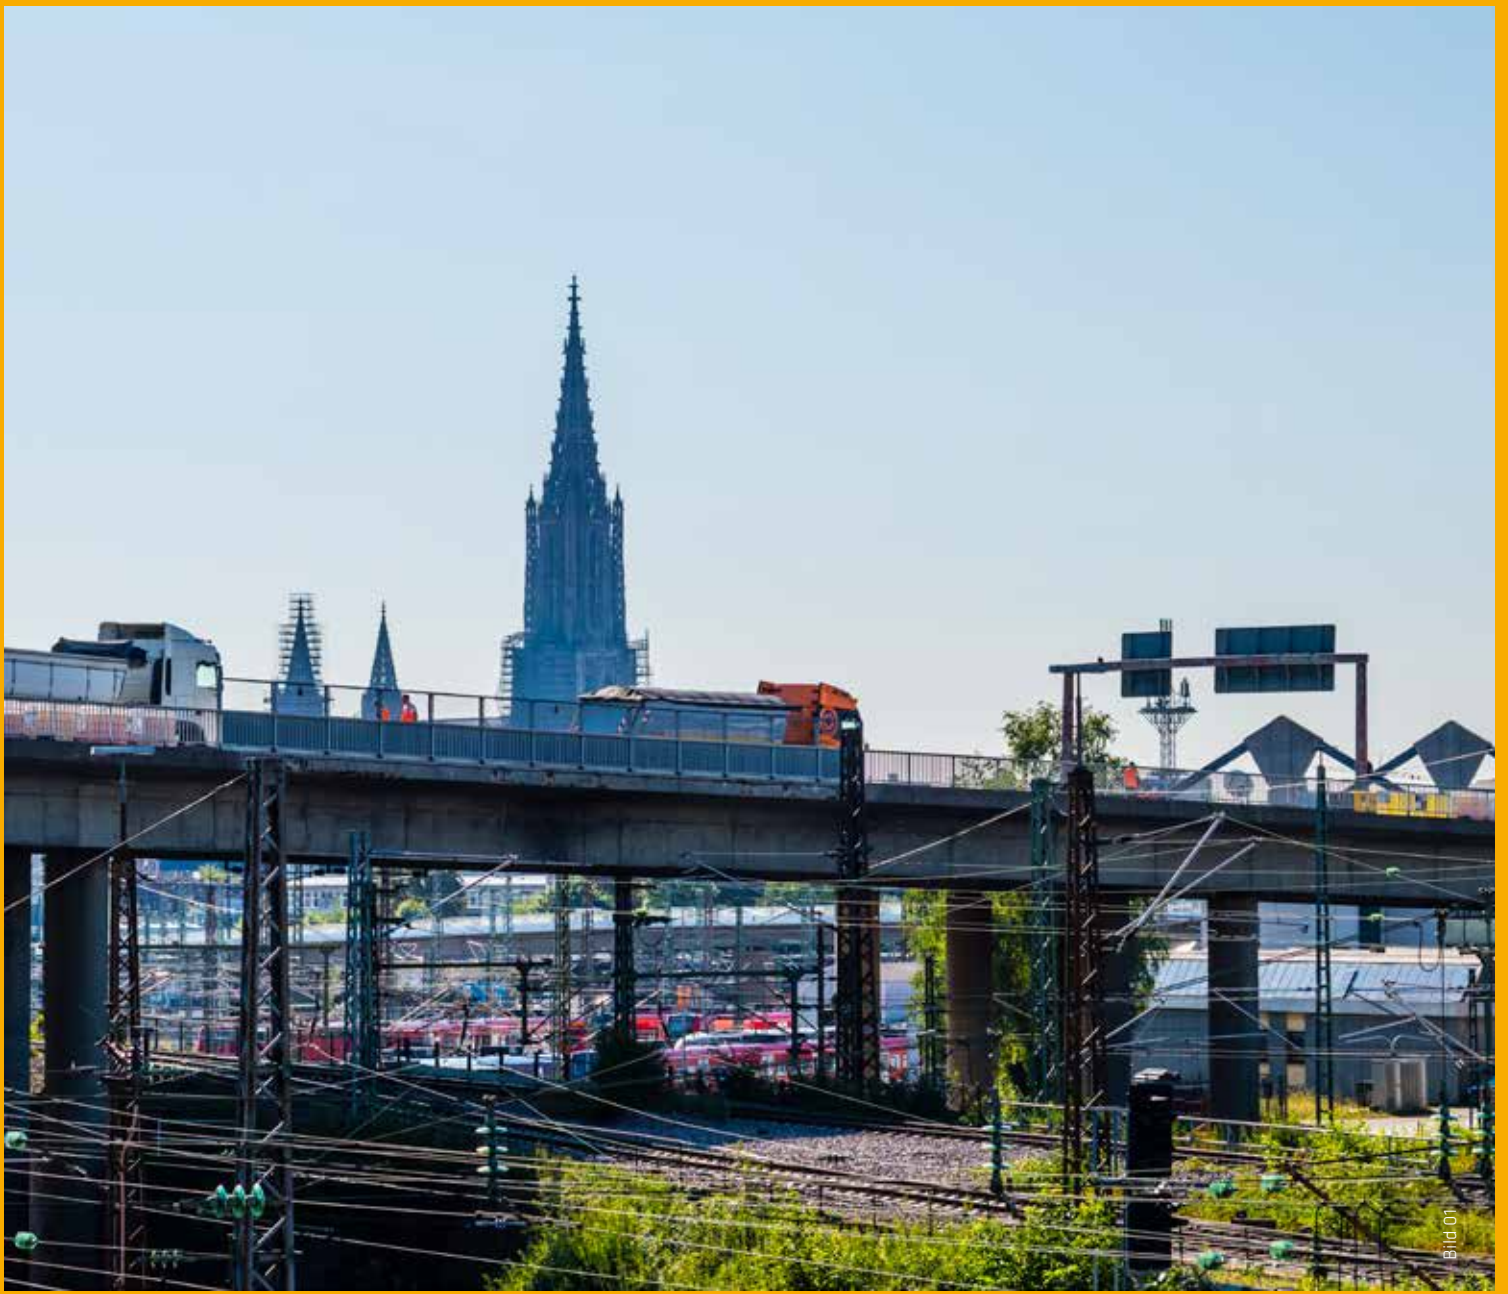
ZAHLREICHE INFRASTRUKTURBAUWERKE IN DEUTSCHLAND SIND IN DIE JAHRE GEKOMMEN und müssen früher oder später aufwendig instandgesetzt werden. Um die Nutzung weiterhin gewährleisten zu können, wurde auch in Ulm die als Bundesstraße 10 über die Bahnanlagen führende Wallstraßenbrücke instandgesetzt. Zum Einsatz kam dabei ein zeitsparendes Brückenabdichtungssystem der Sika Deutschland GmbH, das die erfolgreiche Sanierung der wichtigen Verkehrsader in kürzester Zeit ermöglichte. Die Wallstraßenbrücke ist jetzt rund 1.000 t leichter und ermöglicht es, die geplante Restnutzungsdauer bis zum Ersatzneubau der Brücke zu gewährleisten.

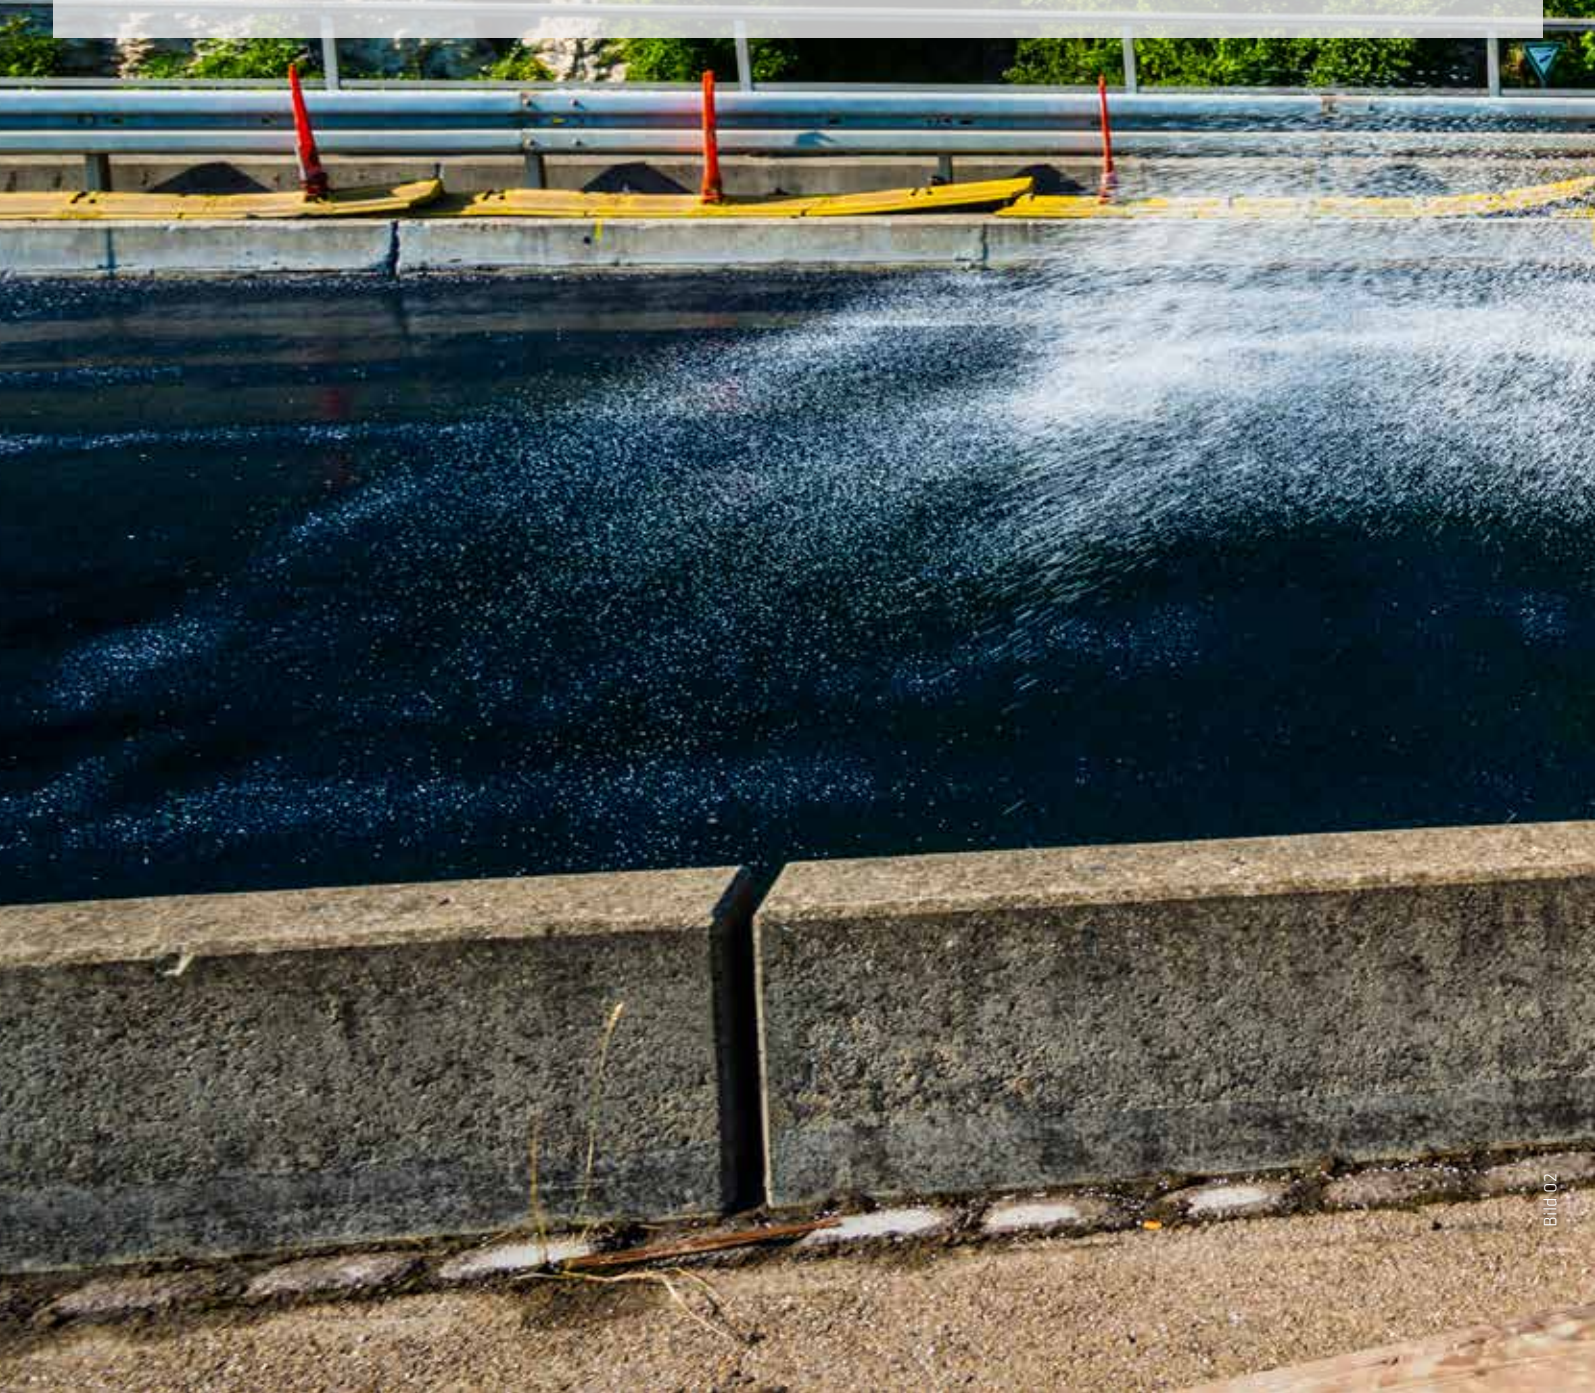
Die im Jahr 1969 erbaute 392 m lange Wallstraßenbrücke ist eine Spannbetonkonstruktion mit rund 10.900 m<sup>2</sup> Fläche und vier Auf- bzw. Abfahrtsrampen. Sie führt die sehr belebte Bundesstraße 10 über Gleisanlagen des Ulmer Bahnhofs. Wachsende Verkehrsbelastung, Schäden aus der Beanspruchung durch Tausalze und sich durch Fahrbahnausbesserungen aufbauende Asphalttschichten machten eine Instandsetzung notwendig. Nach einigen Vorarbeiten an der Entwässerung und der Konstruktion in den Jahren 2015 bis Anfang 2022 stand von Ende Juli bis Anfang September 2022 die Erneuerung und Abdichtung des Fahrbahnbelags an. „Im Laufe der Jahre haben wir immer wieder Belagsschäden ausbessern müssen,

sodass sich auf dem Brückenbauwerk bis zu 18 cm Asphalt aufgebaut haben. Zudem war die dünne Mastix-Abdichtung aus den 1980/90er Jahren unterläufig und verlor die Haftung zum Untergrund. Wir haben dann entschieden, die gesamte Abdichtung und den Asphaltbelag zu erneuern,“ erläutert Roth. „Nach Vergleich verschiedener Abdichtungssysteme fiel die Wahl auf die HANV-Methode. Durch den im Vergleich zum Bestand dünneren neuen Schichtenaufbau erreichen wir eine Gewichtsreduzierung von etwa 1.000 t und erhöhen damit die Lebenserwartung des Bauwerks deutlich. Außerdem ist die Zeitersparnis immens und damit der Eingriff in den Verkehr minimal.“

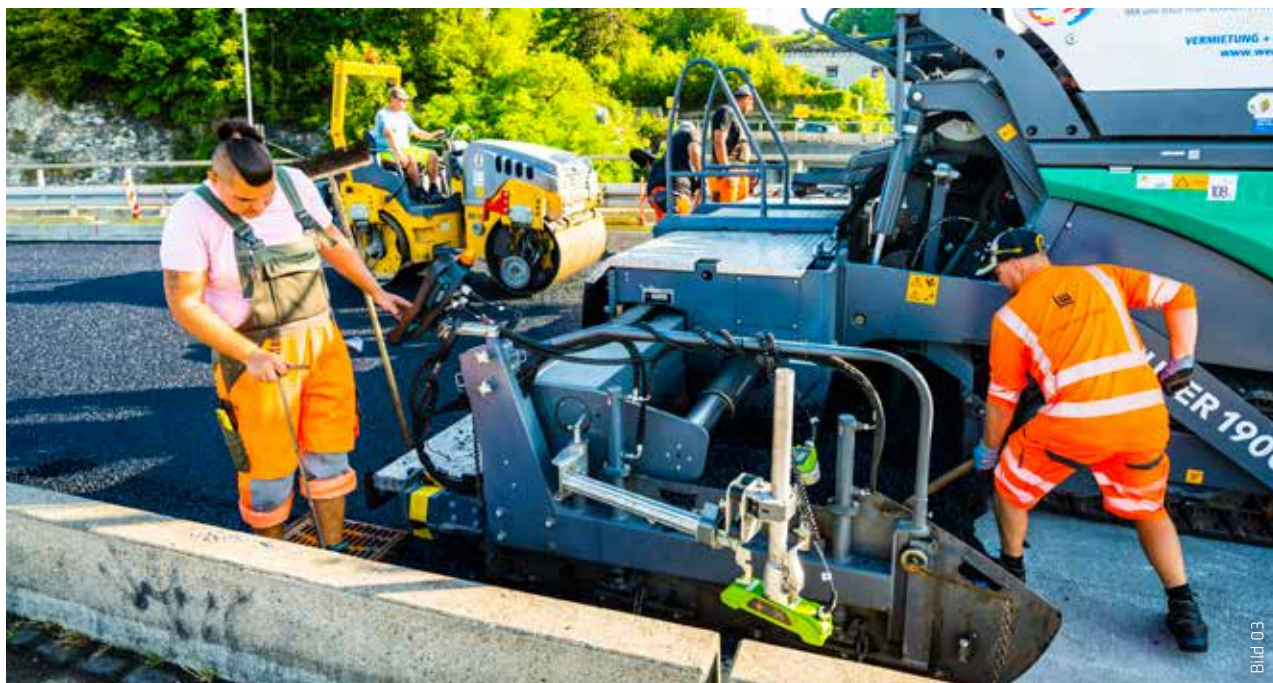
Bild 03

Mit der Walze wurde das Asphalttraggerüst ohne Vibration angedrückt, um die zur Verfüllung mit dem Sika® Ergodur-1000 HANV benötigten Hohlräume nicht zu zerstören.

Das ATG wurde mittels eines Straßenfertigers in einer Dicke von 2,5 bis 3 cm eingebaut. „Mit der Walze wurde es dann statisch, also ohne Vibration, angepresst, um das Korngerüst nicht zu zerstören, sodass die Hohlräume für die Tränkung durch das Harz im ATG verbleiben. Ist das Trägergestü auf ca. 60 Grad Celsius heruntergekühlt, beginnen wir mit dem Fluten“, erläutert Horrer weiter.

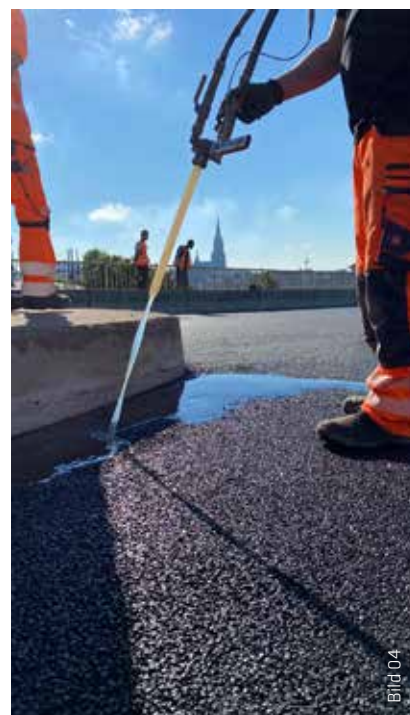
Bild 04

Das niedrigviskose Harz wird durch Schläuche gefördert flutend auf die Fläche aufgebracht und gleichmäßig mit dem Gummischieber verteilt. Wichtig ist für diese Arbeiten eine trockene Witterungslage.

Sika® Ergodur-1000 HANV ist ein lösemittelfreier, ungefüllter, elastifizierter Zwei-Komponenten-Reaktionskunststoff. Die Container mit den beiden Komponenten wurden mit einer Mischpumpe auf einem Sattelzug bereitgestellt. Die Fläche wurde durch das flüssige Harz, welches durch Schläuche gefördert wurde, geflutet und mit Schiebern gleichmäßig verteilt. Fredi Hilgendorf, Technischer Fachberater von Sika, beschreibt, worauf es beim Einbau ankommt: „Es ist wichtig, den Verfüllbaustoff mit dem Gummischieber wiederholt hin und her zu schieben. Solange sich noch Blasen bilden, dringt das Gemisch in den Untergrund ein. Sobald die Hohlräume gefüllt sind und sich keine Blasen mehr bilden, ist das ATG mit Sika® Ergodur-1000 HANV gesättigt und kann mit den Schiebern abgezogen werden, um das überflüssige Material weiter zu verteilen. Jetzt ist es sinnvoll, das Schmelzklebergranulat Sikalastic®-827 HT einzustreuen. Dieses stellt die Verbindung zur nachfolgenden Asphalttschicht her. Das Schmelzklebergranulat ist ein sogenannter Haftvermittler und benötigt die Temperatur der Asphaltdeckschicht, um zu expandieren und somit die Verbindung zwischen beiden Schichten herzustellen. So wird eine höhere Schubfestigkeit erreicht.“

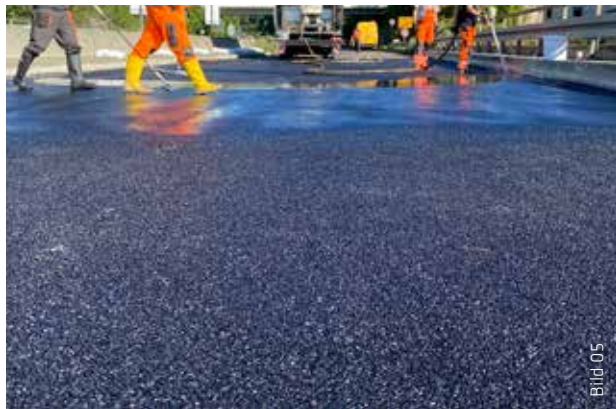
Die aus den Hohlräumen des ATG entweichende Luft wird in Form von Blasen sichtbar, solange muss die Flüssigkeit mit dem Schieber eingearbeitet werden.

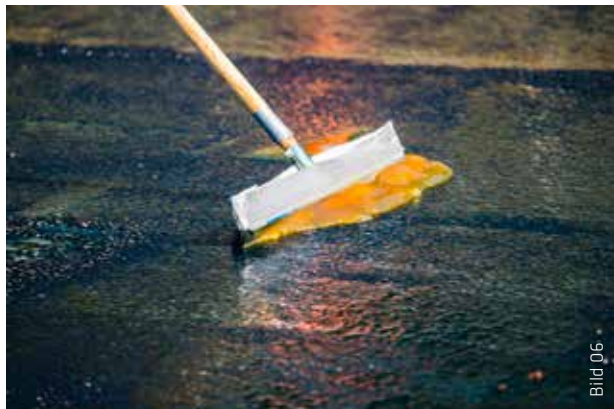
Nach kurzer Zeit sind keine Blasen mehr zu sehen. Das Sika® Ergodur-1000 HANV wechselt zu einer honigartigen Masse und erhärtet in den Hohlräumen des ATG.

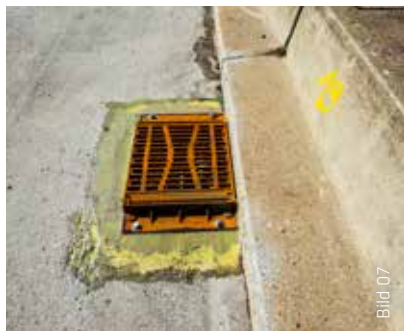
Um keine Überraschungen beim Einbau des in der Anfangsphase flüssigen Kunstharzes zu erleben, muss jede noch so kleine Fehlstelle abgedichtet werden: Hier die Sanieraufsätze der Einlaufschächte.

Insbesondere der Gefahr, dass das flüssige Harz durch jeden noch so kleinen Riss fließen kann, muss vorgebeugt werden. Dem ist nur mit sehr genauer Kontrolle zu begegnen. So wurde vor dem Einbau des Asphaltträgergestüts das gesamte Bauwerk begangen und sichergestellt, dass alle Löcher oder ungewollten Öffnungen geschlossen werden. Wo nötig, wie bei den neuen Sanieraufsätzen der Einlaufschächte, wurden diese mit einem Epoxydharzmörtel abgedichtet.
